Kajian Aspek Keselamatan Jalan Terhadap Jalan Daerah Kabupaten Tana Toraja Untuk Mendukung Kegiatan Ekonomi Dan Pariwisata

Andi Patiroi

Politeknik Pekerjaan Umum, Semarang
E-mail: andipatiroi.09@pu.go.id

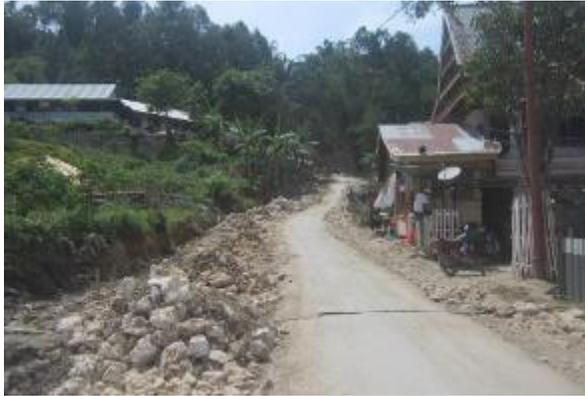
Ruas jalan alternatif 1 mempunyai panjang lebih kurang 4 Km dari jalan nasional dengan lebar jalan eksisting lebih kurang 4 m. berdasarkan survei diketahui bahwa kemiringan jalan pada beberapa segmen lebih dari 10%, dimana terdapat tikungan dengan radius kecil (<100m) di beberapa titik. Sedangkan ruas jalan alternatif 2 mempunyai panjang lebih kurang 8 Km dari jalan nasional.

Gambar 2. (a) Kondisi jalan eksisting alternatif 1. Ruas jalan berada pada kondisi medan gunung dengan Grade jalan sebesar 7%.

- 1) Kondisi kedua alternatif sama-sama memerlukan perbaikan geometrik (alinyemen horizontal dan vertikal), karena terdapat radius tikungan yang cukup kecil (<100m) dan kemiringan memanjang yang lebih dari 10%. Diusulkan agar radius tikungan diupayakan >120 meter dan kemiringan jalan tidak lebih dari 7% serta mengupayakan jarak pandang henti untuk kecepatan 60 Km/jam.

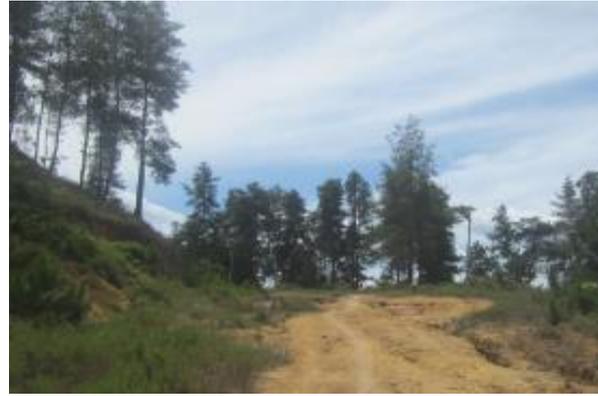
Gambar 2. (b) Kondisi jalan eksisting alternatif 2. Ruas jalan cenderung memiliki grade yang lebih rendah dari alternatif 1, namun mempunyai jarak yang lebih panjang

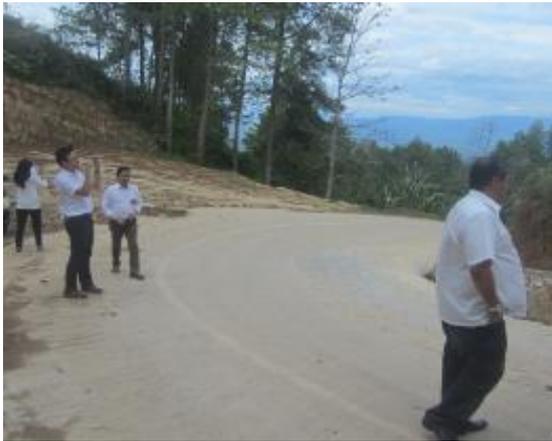
Gambar 3. (a). Pada jalan lingkar sisi barat telah diperkeras sepanjang lebih kurang 5 Km dengan perkerasan Rigid.

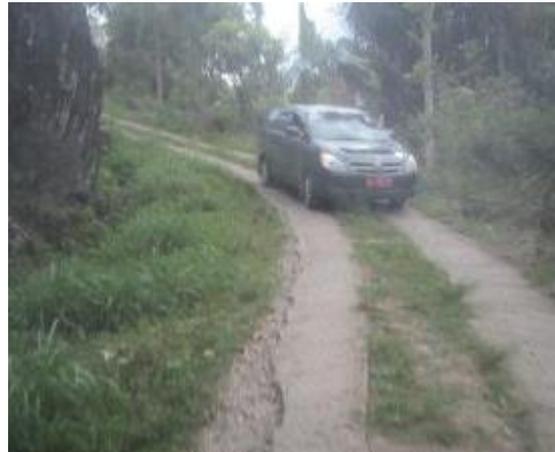
Gambar 3. (b). Ruas jalan yang belum diperkeras, sudah dapat dilalui oleh kendaraan kecil.

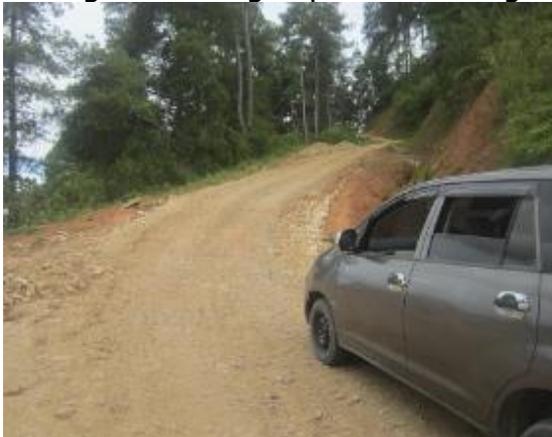
Gambar 3. (c). Ruas jalan yang belum diperkeras, sudah dapat dilalui oleh kendaraan kecil. Sisi jalan sebagian besar berupa lereng dan jurang

Kondisi medan adalah pegunungan dengan geometrik jalan yang tidak sesuai standar di mana kemiringan cukup tinggi dan sebagian segmen di atas 10% (antara 12%-15%), radius tikungan pada beberapa lokasi sangat kecil (<50). Terdapat kombinasi alinyemen horisontal dan vertikal di beberapa lokasi yang tidak berkeselamatan.

- 1) Kebanyakan kondisi geometrik jalan tidak sesuai standar dan cukup kritis di beberapa titik bahkan terdapat tikungan dengan radius sangat kecil (<50 meter), sehingga mobil kecil juga mengalami kesulitan untuk bermanuver. Grade jalan banyak melebihi 10%. Untuk itu perlu direkomendasikan untuk menyesuaikan kondisi geometrik jalan sebisa mungkin sesuai dengan standar. Kendaraan roda 4 yang dimungkinkan lewat hanya kendaraan kecil, kalau diperlukan diusulkan dengan memasang portal untuk membatasi kendaraan kecil yang akan lewat.

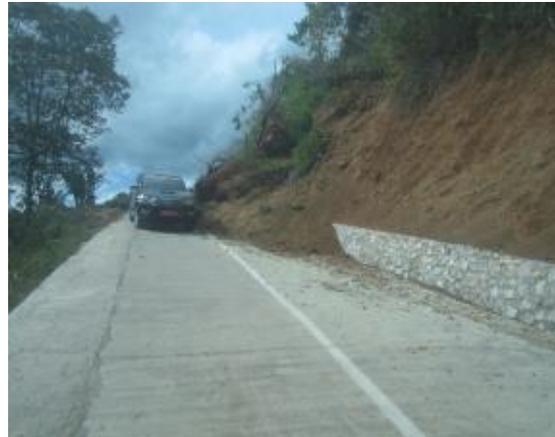
Gambar 3. (d). Pada sebagian lokasi terdapat sisi jalan yang berpotensi longsor. Pada saat survei diketahui telah terjadi longsor di beberapa titik.

- 2) Terdapat banyak daerah yang rawan longsor, karena sebagian besar jalan berada di lokasi galian, untuk itu perlu dilakukan perlindungan dan perkuatan pada tebing terhadap potensi longsor.
- 3) Terdapat pula jurang yang cukup dalam. Direkomendasikan untuk memasang perlengkapan jalan berupa pagar pengaman, rambu-rambu peringatan, marka dan patok pengarah.
- 4) Mempertimbangkan rencana jalan ini melewati daerah pegunungan, beberapa hal perlu diperhitungkan (baik secara teknis, ekonomi dan finansial), antara lain kemiringan jalan maksimum 10%, radius tikungan >100meter, hanya kendaraan kecil yang diizinkan lewat, rumija setidaknya 11 meter (dengan beberapa lokasi disediakan pelebaran untuk mendahului, panjang kritis perlu diperhitungkan, diperlukan banyak menggunakan pagar pengaman karena banyak jurang yang dalam, serta kecepatan rencana jalan diusulkan 40 Km/jam

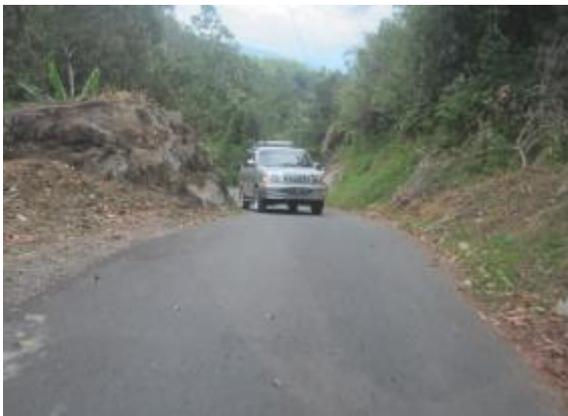
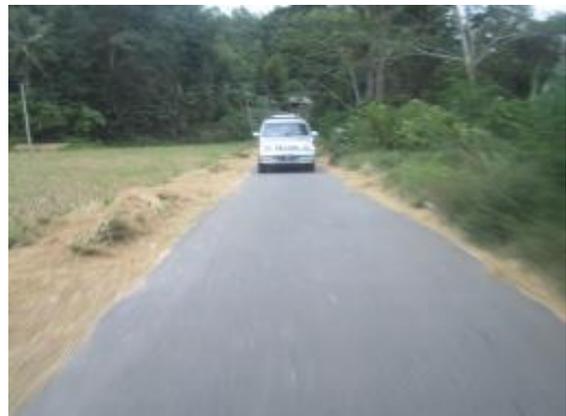
Gambar 4. Hampir seluruh ruas telah diperkeras. Lebar jalan bervariasi 4-5 meter. Tidak ada bahu jalan dan perlengkapan jalan seperti marka, rambu dan lain-lain.

Jalan eksisting sudah ada dengan perkerasan aspal dan rigid dan mempunyai lebar kurang lebih 5 meter. Kondisi medan bukit, sebagian pegunungan dengan geometrik jalan cukup baik, hanya ada beberapa lokasi yang gradenya cukup tinggi tapi masih dibawah 10% dan radius tikungannya kecil.

- 1) Kondisi jalan yang relatif datar, mamacu kendaraan untuk cenderung berjalan cepat. Di sisi jalan terdapat banyak hazard sisi jalan yang berbahaya bagi kendaraan khususnya di malam hari. Untuk itu di sepanjang jalan perlu dilengkapi dengan delineasi yang baik, berupa patok pengarah di tikungan, marka jalan (marka tengah), dan rambu-rambu peringatan.
- 2) Terdapat banyak daerah yang rawan longsor, karena sebagian besar jalan berada di lokasi galian, untuk itu perlu dilakukan perlindungan dan perkuatan pada tebing terhadap potensi longsor.

- 3) Terdapat pula sisi lain berupa jurang yang cukup dalam. Direkomendasikan untuk memasang perlengkapan jalan berupa pagar pengaman, rambu-rambu peringatan, marka dan patok pengarah.
- 4) Disarankan pula beberapa hal, antara lain rumija disediakan setidaknya 11 meter, saluran drainase diperbaiki, kecepatan maksimum 60 Km/jam (dibeberapa lokasi maksimum 40 Km/jam).

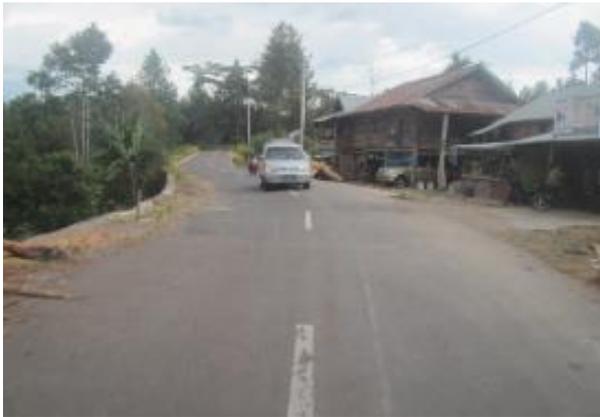
Gambar 5. (a). Ruas jalan yang telah dibangun mempunyai perkerasan aspal dengan lebar bervariasi. Marka jalan sudah mulai terhapus

- 1) Kondisi jalan yang relatif datar, memacu kendaraan untuk cenderung berjalan cepat. Di sisi jalan terdapat banyak hazard sisi jalan yang berbahaya bagi kendaraan khususnya di malam hari. Untuk itu di sepanjang jalan perlu dilengkapi dengan delineasi yang baik, berupa patok pengarah di tikungan, marka jalan (marka tengah), dan rambu-rambu peringatan.
- 2) Dibeberapa lokasi terdapat sisi jalan berupa jurang. Direkomendasikan untuk memasang perlengkapan jalan berupa pagar pengaman, rambu-rambu peringatan, marka dan patok pengarah.
- 3) Apabila rencana jalan ini akan menjadi alternatif jalan nasional, perlu memperhitungkan untuk memenuhi standar jalan nasional, baik dari segi geometrik, kecepatan, struktur perkerasan, rumija dan lain-lain.

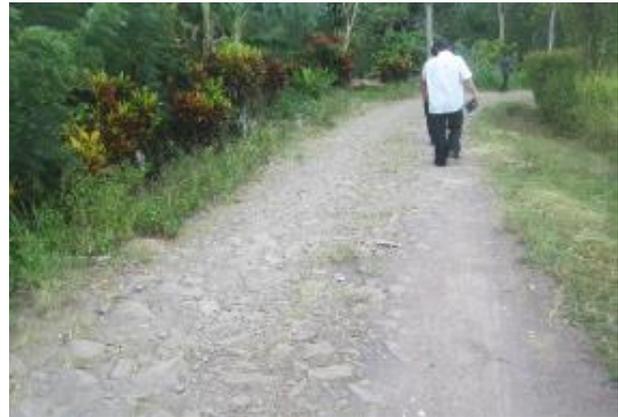
Gambar 5. (b). Ujung ruas jalan yang diperkeras. Ruas jalan belum diperkeras, dan belum dapat dilalui kendaraan roda 4. Tetapi rutennya/jalannya sudah ada dan hanya dilalui dengan motor tertentu.

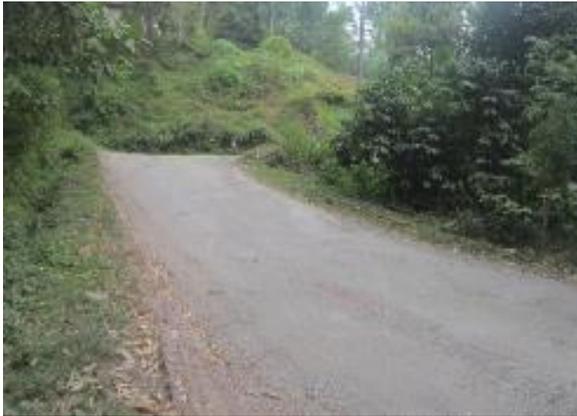
Gambar 6. (a). Ruas jalan dengan ruas yang bervariasi antara 4-5 meter.

- 4) Lebar lajur lebih kurang 4-5 meter, bahu jalan belum tersedia secara keseluruhan. Sudah ada beberapa segmen yang diberikan bahu diperkeras dengan beton. Tidak adanya bahu jalan yang diperkeras dapat memberi kontribusi terhadap keselamatan jalan khususnya bagi kendaraan motor. Direkomendasikan menyediakan bahu jalan yang diperkeras sepanjang ruas jalan, sedikitnya dengan rabat beton.

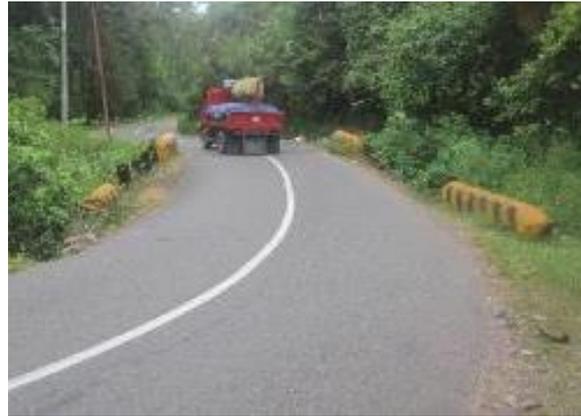
Gambar 6. (b). Terdapat beberapa jembatan yang lebar lajunya hanya dapat dilewati oleh 1 kendaraan

- 5) Terdapat beberapa jembatan yang lebar lajunya hanya dapat dilewati oleh 1 kendaraan. Direkomendasikan melebarkan jembatan sesuai dengan lebar jalan dan lebar standar. Jika belum memungkinkan dilakukan pelebaran, perlu membuat pengaturan lalu lintas 1 arah pada jembatan tersebut dengan memasang rambu prioritas untuk menggunakan 1 lajur secara bergantian.
