## **Analisis Peningkatan Keselamatan Pada Perlintasan Sebidang Kereta Api Tanggulangin-Porong (Studi Kasus : JPL 75 KM 31<sup>+368</sup>)**

**Ary Putra Iswanto<sup>\*1</sup>, Mariana Diah Puspitasari<sup>2</sup>, Nanda Ahda Imron<sup>3</sup>,  
Ayunda Via Dwi Mayangsari<sup>4</sup>**

Received 12-09-2022; Reviewed 21-10-2022; Accepted 14-11-2022  
Journal Homepage: <http://ktj.pktj.ac.id/index.php/ktj>  
DOI: 10.46447/ktj.v9i2.433

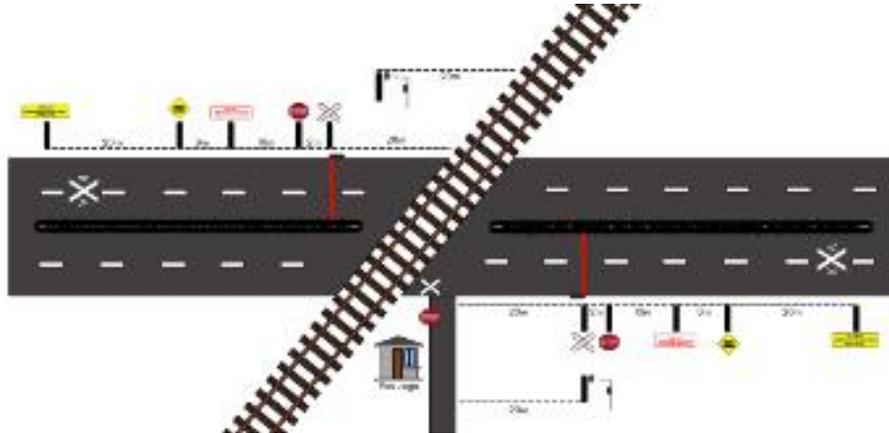
**Gambar 1.** Layout perlintasan

Jalan raya Tanggulangin-Porong yang berpotongan dengan jalur kereta api terdiri dari empat jalur dua arah serta terdapat jalan umum setelah pintu perlintasan. Berikut adalah layout lokasi penelitian perlintasan sebidang kereta api.

Dari data yang berhasil diambil di lapangan, untuk kelengkapan standar teknis keselamatan khususnya untuk rambu peringatan di jalan umum setelah pintu perlintasan di dekat perlintasan kereta api banyak yang tidak terpenuhi sesuai dengan standar teknik keselamatan. Sesuai standar teknis keselamatan mengenai kelengkapan jalan raya yang berpotongan dengan rel kereta api pemasangan fasilitas keselamatan yang sesuai menjadi salah satu usaha untuk meningkatkan keselamatan transportasi di perlintasan sebidang kereta api jalan raya Tanggulangin-Porong karena pada jalur ini lalu lintas kendaraan yang cukup tinggi. Berikut data hasil pengamatan fasilitas dan kondisi fisik di perlintasan Jalan raya Tanggulangin Porong.

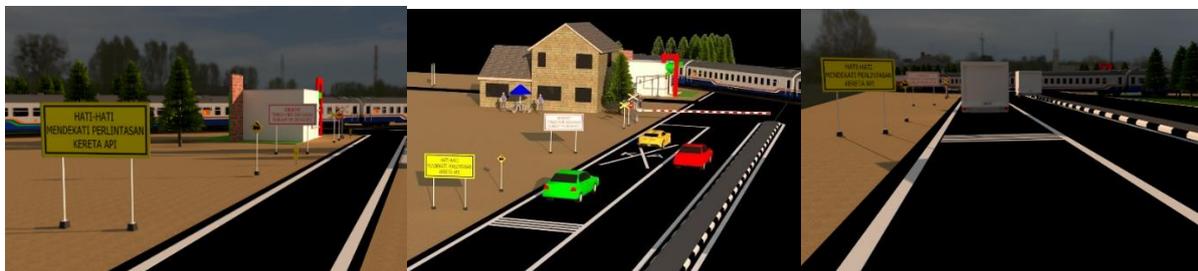
Dari hasil penelitian yang telah dilakukan kondisi rambu yang tidak sesuai dengan ketentuan dari SK.770/KA.401/DRJD/2005 tentang pedoman teknis perlintasan sebidang kereta api antara jalan dengan jalur kereta api. Dari arah Desa Kalitengah tidak terdapat adanya fasilitas keselamatan bagi para pengguna jalan menjadi salah satu penyebab sering terjadinya kecelakaan karena kondisi jalan masuk atau jalan keluar Desa Kalitengah terletak setelah pintu perlintasan dari arah Tanggulangin-Porong. Standar teknis mengenai kelengkapan jalan raya yang berpotongan dengan rel kereta api seharusnya dimiliki secara lengkap oleh perlintasan kereta api. Sehingga munculah usulan-usulan pemasangan rambu sesuai dengan standar teknis mengenai kelengkapan jalan yang berpotongan dengan perlintasan seharusnya dimiliki secara lengkap oleh perlintasan kereta api sebagai berikut : (a) Pemasangan rambu dan fasilitas keselamatan menjadi salah satu usaha meningkatkan keselamatan transportasi pada JPL 75 KM 31<sup>+368</sup> khususnya dari arah Desa Kalitengah (b) Pemasangan palang pintu yang terintegrasi dengan JPL atau pemasangan traffic light yang terintegrasi dengan JPL (c) Pemasangan rambu berupa kata-kata yang

**Gambar 3.** (a) Usulan desain pemasangan rambu dari arah Desa Kalitengah (b) Usulan desain perbaikan rambu JPL 75 dari arah Tanggulangin-Porong (c) Usulan desain perbaikan rambu JPL 75 dari arah Porong-Tanggulangin

menyatakan agar berhati-hati mendekati perlintasan kereta api yang dipasang minimal 100 meter dari marka jalan raya (d) Rambu larangan berjalan terus sebagaimana tersebut dalam PM 13 Tahun 2014 tentang Rambu-rambu Lalulintas di Jalan No. 4a, wajib berhenti sesaat dan meneruskan perjalanan setelah mendapat kepastian aman dari lalulintas arah lainnya yang dipasang minimal 2,5 meter dari sisi terluar rel (e) Rambu larangan berjalan terus yaitu rambu sebagaimana tersebut dalam PM 13 Tahun 2014 tentang Rambu-rambu Lalulintas di Jalan No.1f, dipasang pada persilangan sebidang jalan dengan kereta api jalur ganda yang mewajibkan kendaraan berhenti sesaat untuk mendapat kepastian aman sebelum melintasi rel yang dipasang minimal 4,5 meter dari sisi terluar rel (PM 13 Tahun 2014 ) (f) Rambu larangan berupa kata-kata yaitu rambu No.6 yang menyatakan agar pengemudi berhenti sebentar untuk memastikan tidak ada kereta api yang melintas yang dipasang minimal 30 meter dari sisi terluar rel (g) Selain pemasangan palang pintu yang terintegrasi dengan JPL atau pemasangan traffic light yang terintegrasi dengan JPL penambahan pemasangan audio peringatan di jalan tersebut serta adanya pemantauan oleh cctv yang dilengkapi dengan flash perlu dilakukan sebagai pemberitahuan bahwa pengendara yang melintas terpantau oleh petugas jaga. Sebagai alat pembangkitnya audio tersebut menggunakan sumber listrik dari PLN yang dibuat penyimpanan sumber listrik agar jika terjadi pemadaman listrik, audio tersebut tetap berfungsi.
