KAJIAN PENINGKATAN KESELAMATAN PERLINTASAN SEBIDANG KERETA API GROGOL DI KABUPATEN TEGAL *STUDY ON IMPROVING THE SAFETY OF THE CROSSROADS OF THE GROGOL RAILWAY IN THE TEGAL REGENCY*

Anton Budiharjo¹, Isro Febrian Yunarto²

Politeknik Keselamatan Transportasi Jalan

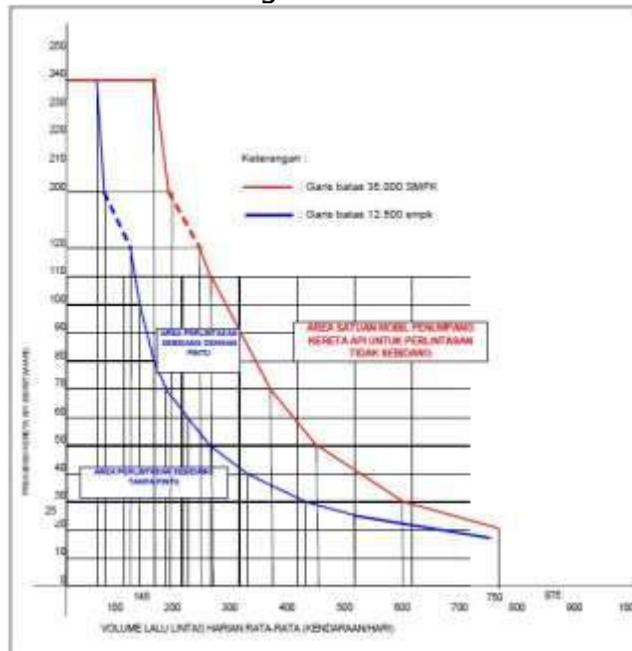
Gambar 1.
Grafik Area Penentuan Tipe Perlindungan Sebidang Kereta Api

- Jumlah kereta api yang melintas pada lokasi tersebut sekurang-kurangnya 25 kereta/hari dan sebanyak- banyaknya 50 kereta /hari;
- Volume lalu lintas harian rata-rata (LHR) sebanyak 1.000 sampai dengan 1.500 kendaraan pada jalan dalam kota dan 300 sampai dengan 500 kendaraan pada jalan luar kota; atau
- Hasil perkalian antara volume lalu lintas harian rata-rata (LHR) dengan frekuensi kereta api antara 12.500 sampai dengan 35.000 smpk. Jika lebih maka harus menjadi perlindungan tidak sebidang.

Sumber : Skdirjen No 770 Tahun 2005

Dari hasil analisis diatas bahwa hasil perkalian antara volume lalu lintas harian rata-rata dengan frekuensi perjalanan kereta api sebesar 20.808 smpk sehingga perlintasan sebidang kereta api grogol harus dilengkapi palang pintu.

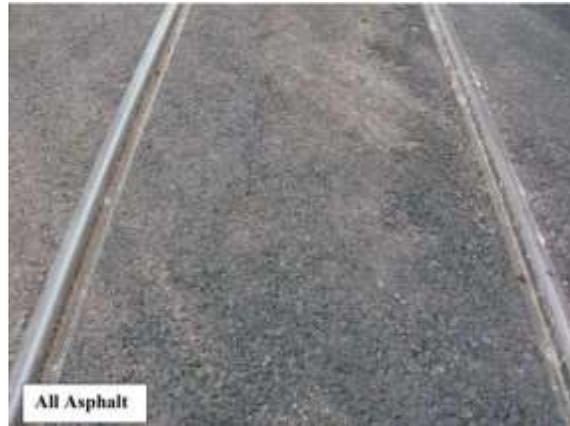
Gambar 2.

Jenis bahan material yang dibutuhkan pada perpotongan permukaan rel adalah aspal, yang ditempatkan antara dan disisi luar rel dan dapat digunakan untuk perlindungan antar pedesaan dengan volume lalu lintas yang rendah.

Jenis Permukaan Aspal Pada Rel

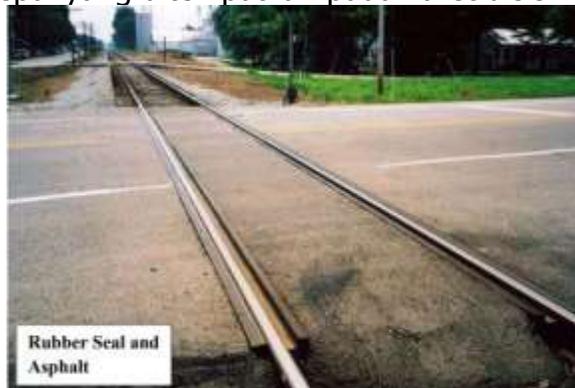
Gambar 3.

Lapis karet dan perpal aspal digunakan untuk perlintasan dengan volume lalu lintas sedang hingga tinggi. Permukaan ini meliputi aspal di antara rel, strip karet yang menutupi rel, dan aspal yang ditempatkan pada karet disisi luar rel.

Jenis Permukaan Karet dan Aspal

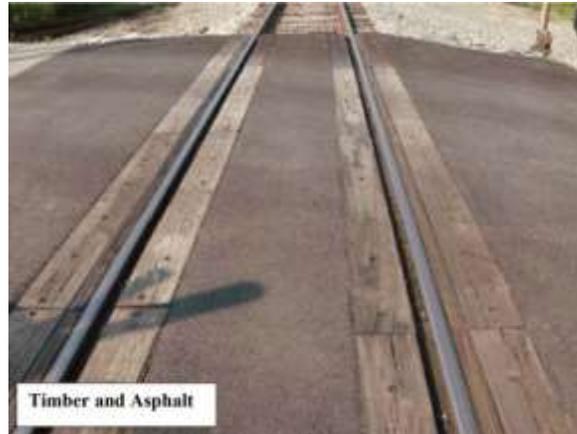
Bahan material kayu dan aspal juga cocok untuk perlintasan dengan volume sedang hingga tinggi. Untuk permukaan ini, aspal diletakan di tengah, kayu-kayu ditempatkan di kedua sisi rel, dan aspal diendapkan pada kayu di sisi rel luar dan dalam.

Gambar 4.
Jenis Permukaan Kayu dan Aspal

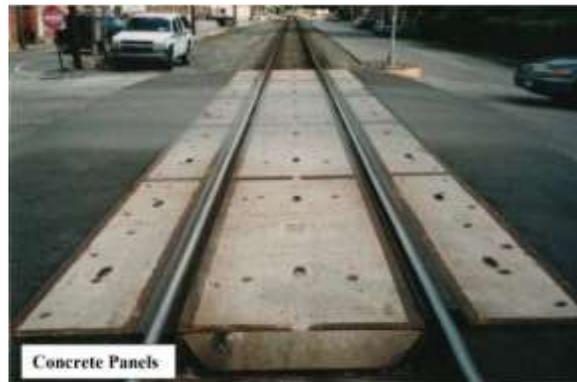
Panel beton umumnya dipilih untuk perlintasan dengan volume lalu lintas tinggi. Permukaan ini dibuat dengan memasukkan panel beton antara rel dan disisi lapangan. Itu dianggap sebagai permukaan premium.

Gambar 5.
Jenis Permukaan Panel Beton

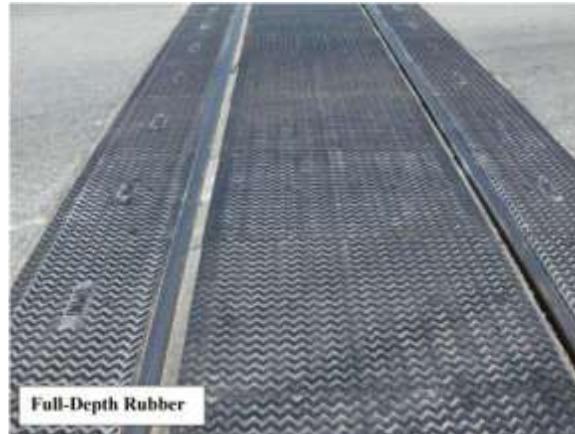
Adalah jenis bahan material permukaan pada perlintasan yang diterapkan pada permukaan jalan beton. Umumnya digunakan pada jalan raya dengan volume lalu lintas tinggi dan biaya material juga tinggi.

Gambar 6.
Jenis Permukaan Karet Penuh

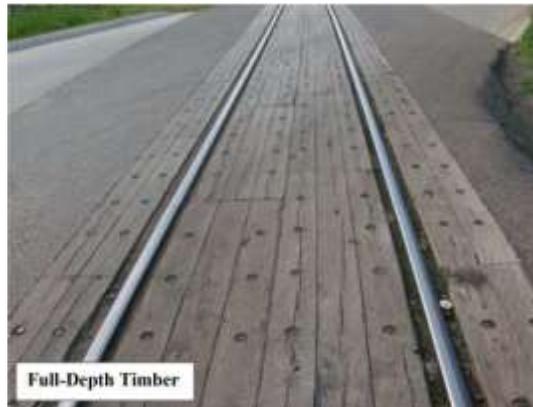
Terdiri dari kayu-kayu yang diletakan sejajar dengan lintasan dan dibaringkan antara rel serta pada bagian luar. Seperti karet dan beton dengan kedalaman penuh, bahan kayu juga digunakan untuk volume lalu lintas tinggi dan dianggap sebagai bahan premium.

Gambar 7.
Jenis Permukaan Kayu Penuh

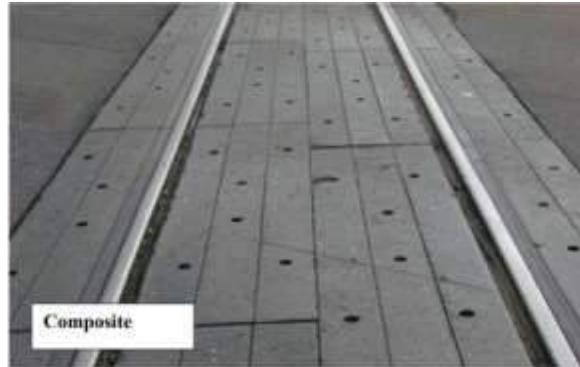
Gambar 8.

Permukaan gabungan mirip dengan permukaan kayu dengan kedalaman penuh tetapi terdiri dari berbagai jenis dari produk limbah yang dibagi halus yang dicampur dengan perekat polimer untuk mengikat bahan. Gabungan tersebut sebagian besar digunakan pada perlintasan dengan volume tinggi, dan biaya pemasangan material tinggi dibandingkan yang digunakan pada permukaan persimpangan yang lebih umum.

Jenis Permukaan Gabungan

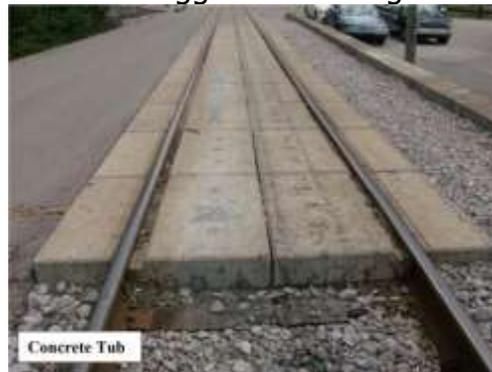
Gambar 9.

Bahan material bak beton jarang digunakan dibandingkan dengan bahan pada perlintasan yang serupa lainnya. Bahan bak beton umumnya digunakan pada jalan raya dengan volume lalu lintas tinggi dan rel dengan kecepatan rendah.

Jenis Permukaan Bak Beton

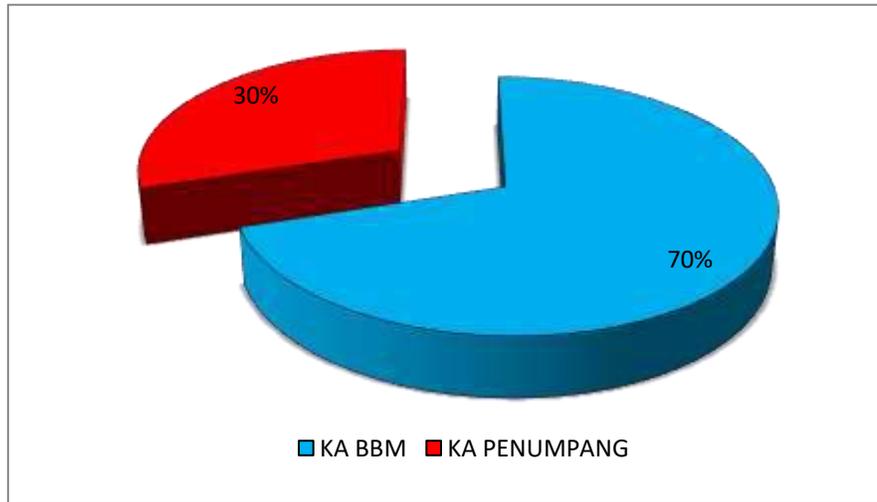
Gambar 11. Proporsi Kereta Api Melintas Dari Stasiun Slawi

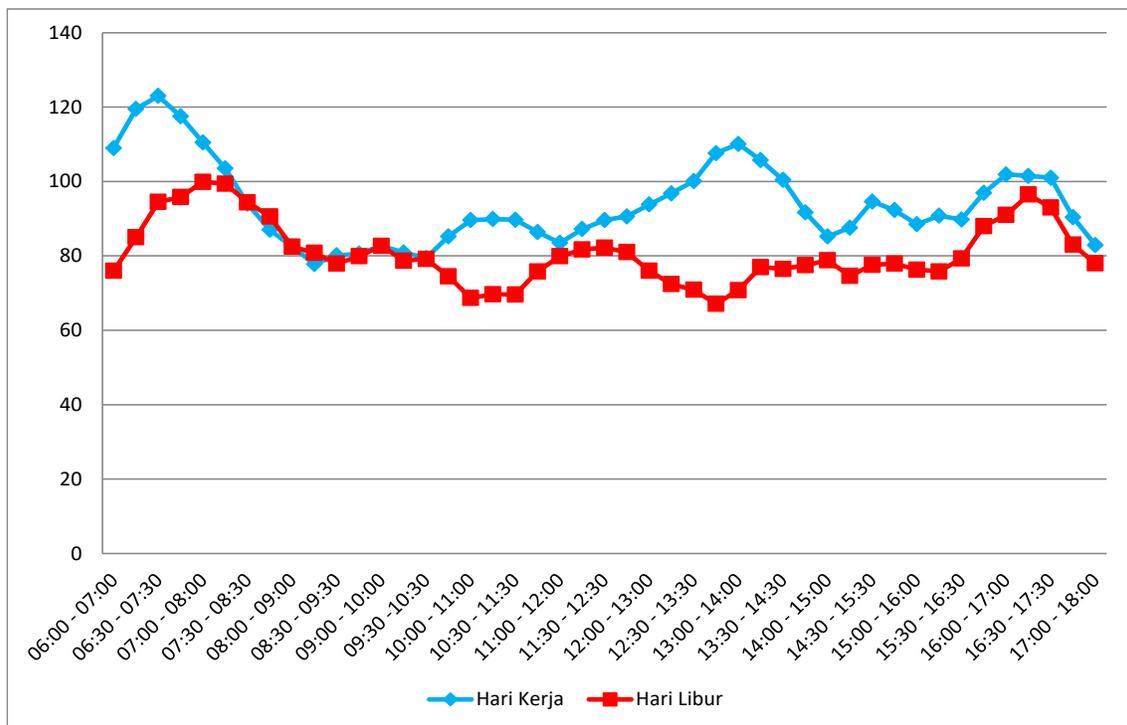
Gambar 12. Grafik Timer Series Lalu Lintas Hari Kerja dan Libur di Jalan Pepedan

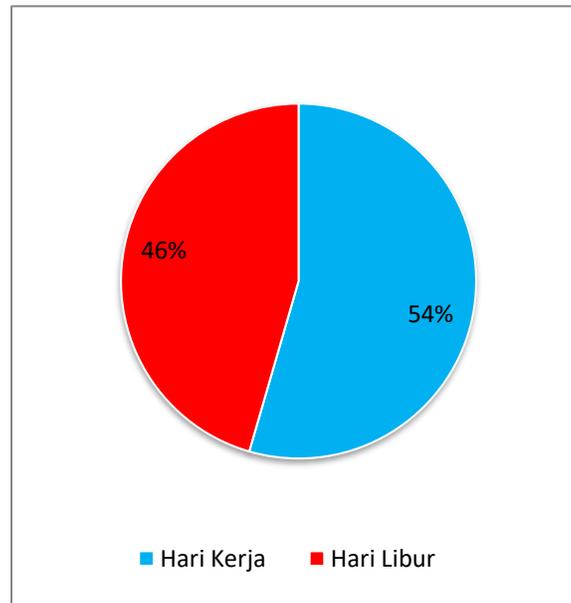
Gambar 13. Grafik Porposisi Kendaraan Hari Kerja dan Hari Libur di Jalan Pepedan

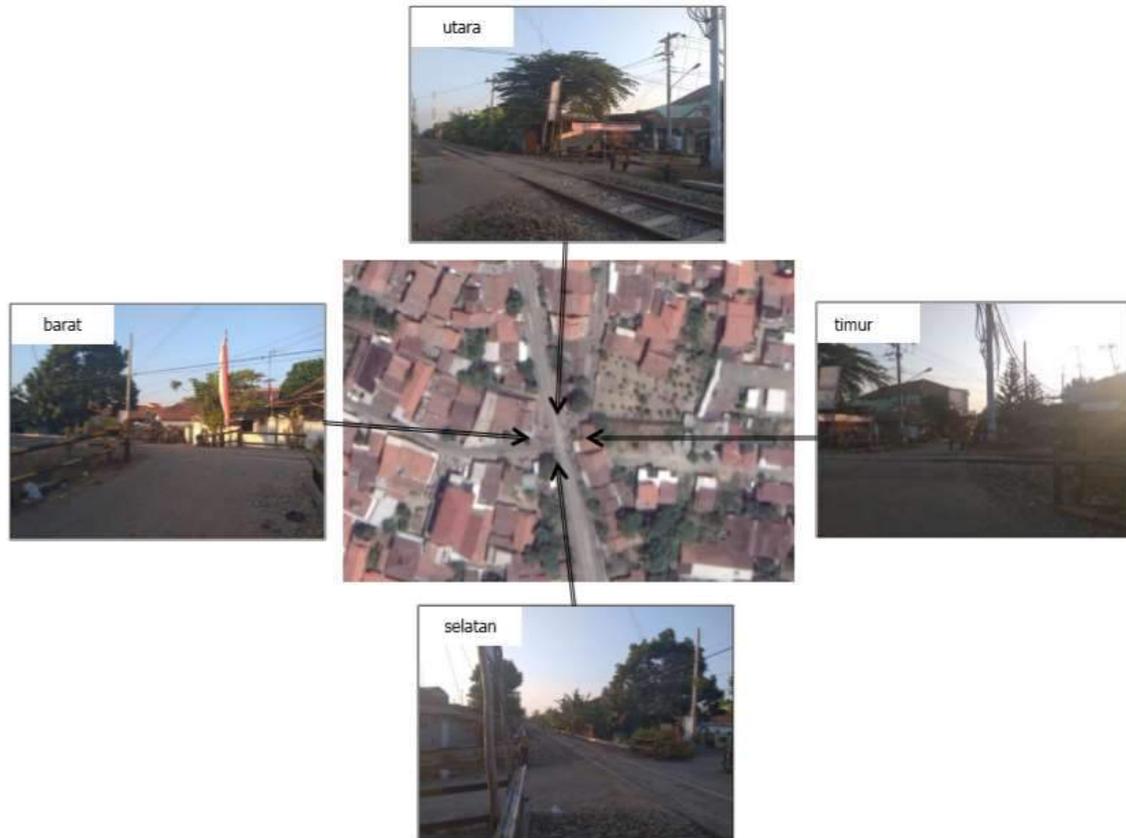
Perlntasan sebidang kereta api grogol merupakan perlntasan sebidang kereta api tanpa palang pintu yang berada pada jalan Pepedan yang merupakan jalan lokal kabupaten dengan kelas III, lebar 5 meter, tipe jalan 2/2 UD dan merupakan kawasan permukiman dengan perkerasan jalan berupa aspal. Kondisi geometrik pendekat di perlntasan sebidang kereta api grogol yaitu berupa jalan lurus dari arah barat dan tikungan dari arah timur dengan kondisi perkerasan jalan aspal yang rusak.

Gambar 14. Kondisi perkerasan jalan yang rusak pada perlintasan sebidang kereta api grogol

Perbaiki permukaan perlintasan sebidang kereta api dengan bahan aspal dengan kekuatan MST max.5 ton

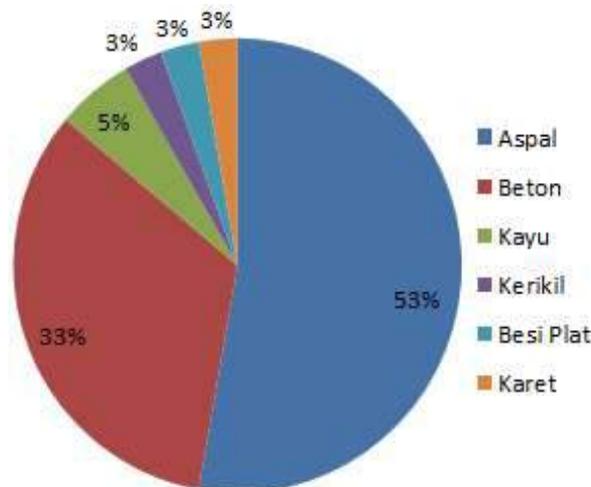
Gambar 15.
Persentase hasil survei bahan permukaan pada perlintasan sebidang

19 responden (53%) menjawab aspal, 12 responden (33%) menjawab beton, 2 responden (5%) menjawab kayu, 1 responden (3%) menjawab besi plat dan 1 responden (3%) menjawab kerikil serta 1 responden (3%) menjawab karet.
