## **Analisis Peningkatan Keselamatan Pada Perlintasan Sebidang Kereta Api Tanggulangin-Porong (Studi Kasus : JPL 75 KM 31<sup>+368</sup>)**

**Ary Putra Iswanto<sup>\*1</sup>, Mariana Diah Puspitasari<sup>2</sup>, Nanda Ahda Imron<sup>3</sup>,  
Ayunda Via Dwi Mayangsari<sup>4</sup>**

Received 12-09-2022; Reviewed 21-10-2022; Accepted 14-11-2022  
Journal Homepage: <http://ktj.pktj.ac.id/index.php/ktj>  
DOI: 10.46447/ktj.v9i2.433

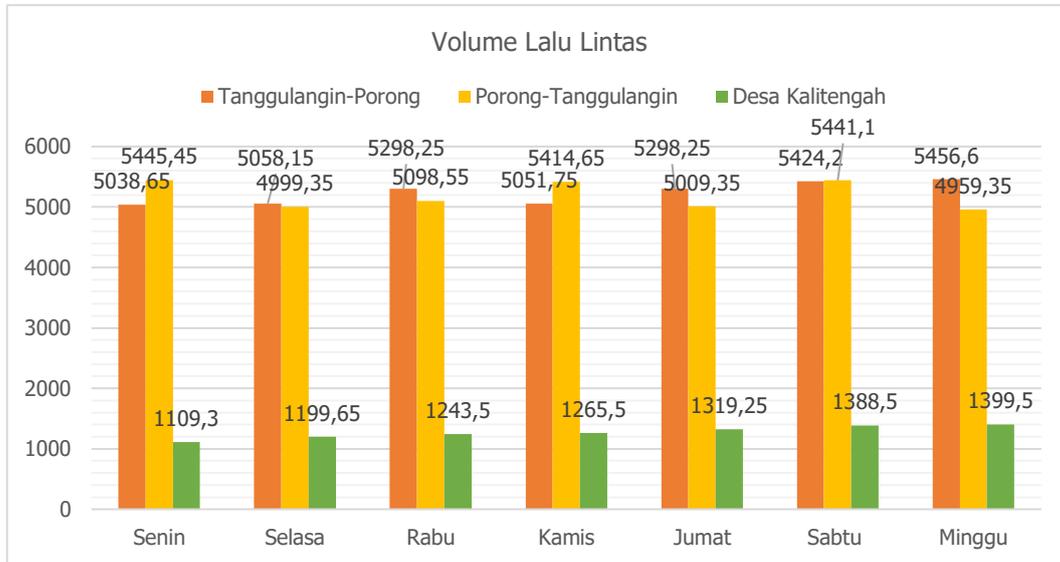
**Gambar 2.** Volume Lalu Lintas

Dari hasil perhitungan LHR pada perlintasan sebidang kereta api JPL 75 KM 31<sup>+368</sup> adalah 85.407,5smpk. Dari hasil tersebut menunjukkan bahwa ini tidak sesuai dengan ketentuan dari Peraturan Dirjen Hubdat SK.770/KA.401/DRJD/2005 tentang pedoman teknis perlintasan sebidang kereta api jalan raya dengan jalur kereta api, untuk perlintasan sebidang kereta api yang dilengkapi dengan pintu perlintasan yaitu maksimal 35000 smpk, maka pada perlintasan tersebut perlu adanya peningkatan perlintasan sebidang kereta api JPL 75 KM 31<sup>+368</sup> menjadi perlintasan tidak sebidang.
