Analisis Manajemen Hazard Sisi Jalan Frontage Road Sisi Timur Jalan Ahmad Yani Surabaya

Wilayah yang dijadikan sebagai wilayah studi penelitian adalah sepanjang 3.803 meter yaitu sepanjang Frontage Road (sisi timur) Jalan Ahmad Yani Surabaya. Titik poin awal yang ditinjau adalah dari RSPAL dr. Ramelan sampai Muhammadiyah Business Center.

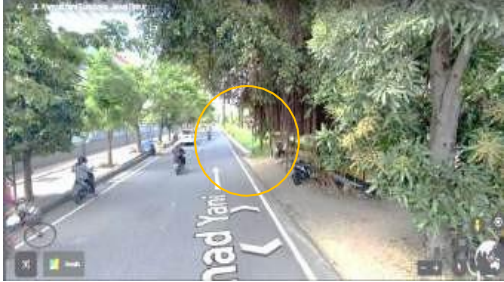
No.	Uraian	Keterangan Gambar
1	Diidentifikasi terdapat ranting pohon yang merambat kebawah, sehingga rambu larangan dan rambu tersebut menjadi terhalangi oleh ranting tersebut sehingga menghalangi pandangan pengemudi.

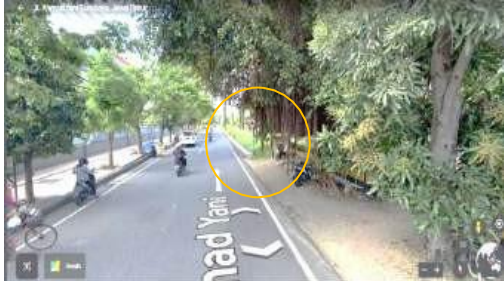
2	Diidentifikasi adanya tiang besi yang seharusnya tidak boleh diletakkan di bahu jalan karena dapat membahayakan pengemudi dan dapat dikategorikan sebagai hazard sisi jalan.

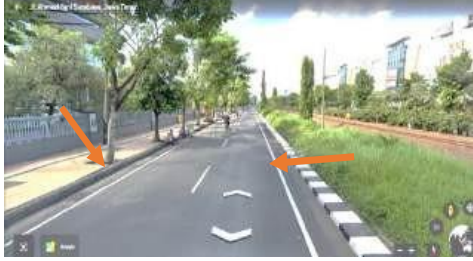
No.	Uraian	Keterangan Gambar
1	Diidentifikasi terdapat garis batas pada kedua sisi jalan yang menegaskan terkait pemisahan lajur lalu lintas dan bahu jalan.

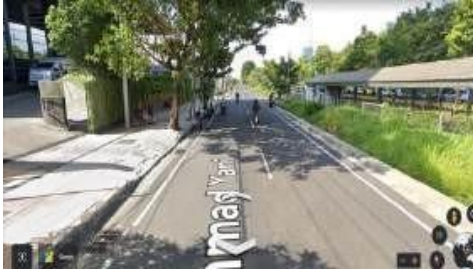
2	Diidentifikasi adanya tiang besi yang seharusnya tidak boleh diletakkan di bahu jalan karena dapat membahayakan pengemudi dan dapat dikategorikan sebagai hazard sisi jalan.

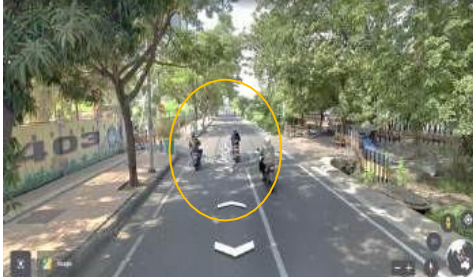
3	Diidentifikasi marka jalan yang digunakan sebagai penanda bagi pengemudi untuk memperlambat kecepatannya, ketika ada pejalan kaki yang menyeberang.

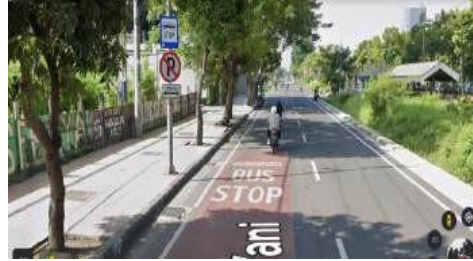
5	Diidentifikasi pada frontage road sisi timur juga terdapat marka khusus untuk area pemberhentian bus (bus stop) dilengkapi dengan rambu larangan parkir. Rambu tersebut dimaksudkan agar pengendara tidak parkir 25 meter di area bus stop.
