# **Analisis Manajemen Hazard Sisi Jalan Frontage Road Sisi Timur Jalan Ahmad Yani Surabaya**

**Tabel 1.** Peninjauan Hazard Sisi Jalan

**Tabel 2.** Kelengkapan Ruas Sisi Jalan Ahmad Yani

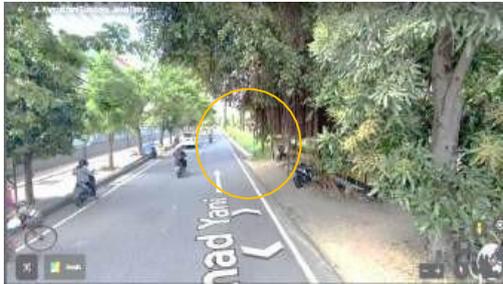
No.	Uraian	Keterangan Gambar
1	Diidentifikasi terdapat ranting pohon yang merambat kebawah, sehingga rambu larangan dan rambu tersebut menjadi terhalangi oleh ranting tersebut sehingga menghalangi pandangan pengemudi.

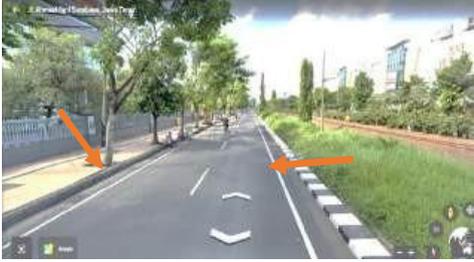
No.	Uraian	Keterangan Gambar
1	Diidentifikasi terdapat garis batas pada kedua sisi jalan yang menegaskan terkait pemisahan lajur lalu lintas dan bahu jalan.

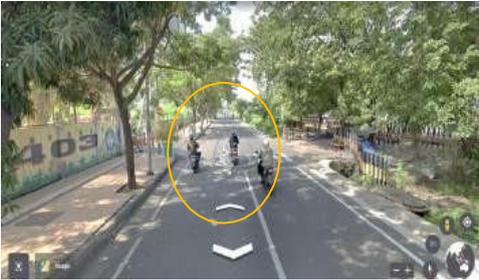
3	Diidentifikasi marka jalan yang digunakan sebagai penanda bagi pengemudi untuk memperlambat kecepatannya, ketika ada pejalan kaki yang menyeberang.

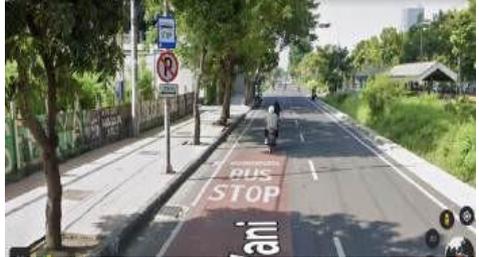
5	Diidentifikasi pada frontage road sisi timur juga terdapat marka khusus untuk area pemberhentian bus (bus stop) dilengkapi dengan rambu larangan parkir. Rambu tersebut dimaksudkan agar pengendara tidak parkir 25 meter di area bus stop.
